ESTRADAS RURAIS E O PROBLEMA AMBIENTAL DA EROSÃO HÍDRICA: UM ESTUDO EM NOVORIZONTE - MINAS GERAIS¹

RESUMO: O presente artigo faz parte do Projeto Água Legal vinculado ao Ministério Público Estadual e teve por objetivo analisar e identificar os impactos ambientais decorrentes da erosão hídrica e da falta de manutenção adequada de Estradas Rurais das regiões próximas ao Rio Almesca, Município de Novorizonte, Norte de Minas Gerais. O estudo permitiu diagnosticar que as estradas rurais de acesso ao Rio Almesca apresentam processos de erosão avançados, resultando em escoamento superficial, com arrastamento de solos e assoreamento do Rio Almesca localizado abaixo das estradas. Intervenções que prejudicam a qualidade da água do rio que é de grande importância social para a comunidade ribeirinha e já se torna motivo de conflito pela diminuição do volume de água entre seus usuários. A metodologia utilizada foi pesquisa bibliográfica, pesquisas de campo com localização dos pontos por meio do GPS. Como resultados, são apresentadas medidas mitigadoras, como a construção de terraços, bacias de captação de enxurrada às margens das estradas (barraginhas), além da construção de faixas vegetativas

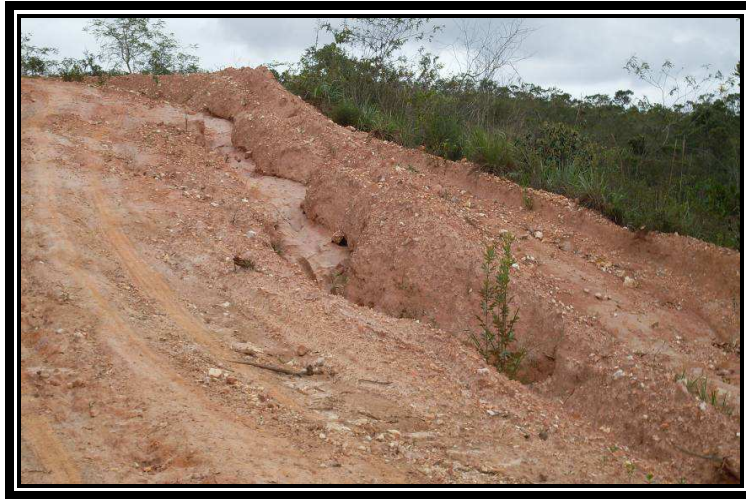
Figura 02 - Estrada de terra com grande processo erosivo.
Fonte: SOARES, Rita Adriana de C. Martins (2010).

A Figura 02 localizadas no ponto de coordenadas S16°03'08''/W42°23'41'' ilustram a ação das águas pluviais sobre as estradas de acesso ao Rio Almesca, que não sendo conservadas em áreas de declive acentuado favorece o aumento do trabalho erosivo proveniente das águas de enxurrada, causando sulcos profundos no solo.

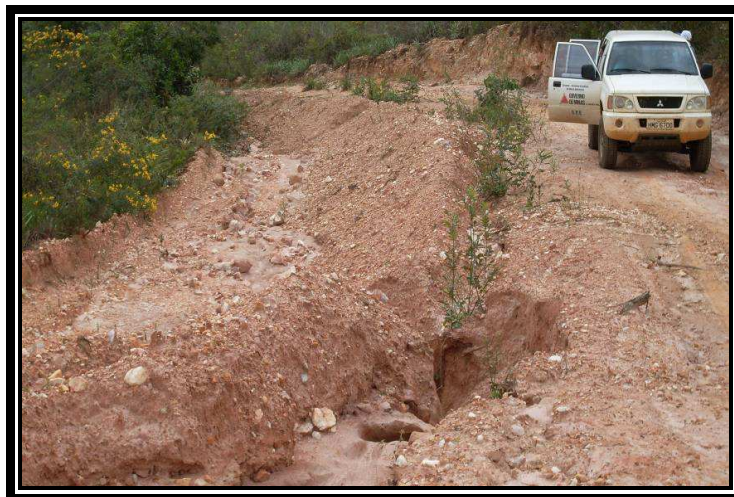
Figura 03 - Erosão em sulcos em estrada de acesso ao Rio Almesca.
Fonte: SOARES, Rita Adriana de C. Martins (2010).

Na Figura 03 observam sulcos e ravinas, que são feições erosivas superficiais ocasionadas pelo acúmulo de escoamento superficial, gerando uma incisão inicial no terreno, que acaba também por atingir extratos inferiores dos solos, acarretando em um processo maior, (ANDRADE, 2005). Segundo o autor, normalmente este processo ocorre quando há degradação de sistemas de drenagem superficiais, o que é muito comum de acontecer em margens de estradas desprotegidas.

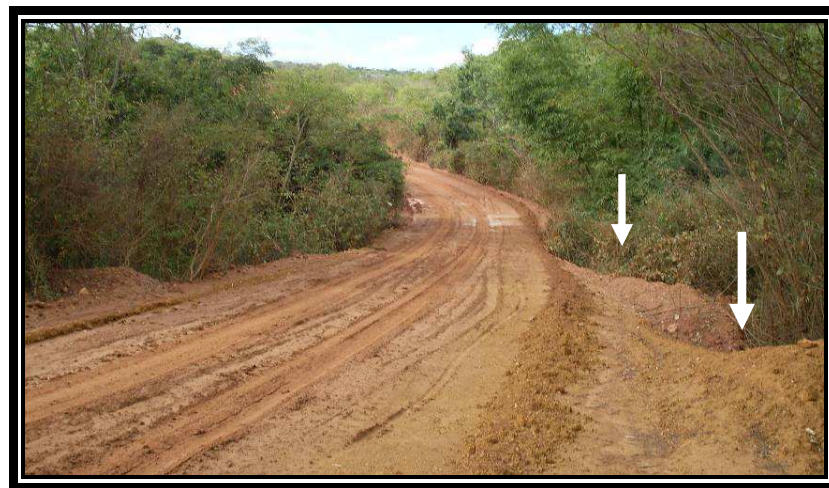
Figura 04 - Terra solta e acumulada nas margens de estrada rural.
Fonte: SOARES, Rita Adriana de C. Martins (2010).

A Figura 04 retrata grande quantidade de sedimentos soltos e acumulados nas margens da Estrada Rural próxima ao Rio Almesca.

Em geral, a terra que sobra dessas raspagens é colocada nas margens das estradas, sendo, no período chuvoso transportada pelas enxurradas para os cursos d'água,

assoreando-os, (ROCHA, 2005, p. 78), o pode ser visto na figura 04 localizadas no ponto de coordenadas S16°04'40,7''/W42°19'54,1'', que não apresenta nenhum sistema de drenagem, contribuindo para assorear o Rio Almesca que está localizando justamente na parte mais baixa desta região. A figura 05 ilustra como o Rio Almesca localizado na região mais baixa das estradas rurais ilustradas neste artigo encontra-se assoreado.
